# Geometrie pojezdových kol jeřábu evid. č. Z292 (měření z 18.6.2020)

# PROTOKOL O MĚŘENÍ GEOMETRIE POJEZDOVÝCH KOL JEŘÁBU

**Jeřáb:** Dvounosníkový mostový jeřáb evidenční číslo Z292  
**Umístění:** Kampelíkova 881, 500 04 Hradec Králové  
**Provozovatel dráhy:** FERI, s.r.o.  
**Vlastník dráhy:** FERI, s.r.o.  
**Rozpětí:** 22500 mm  
**Průměr kola:** 500 mm  
**Tloušťka kola:** 120 mm

**Datum měření:** 18.6.2020

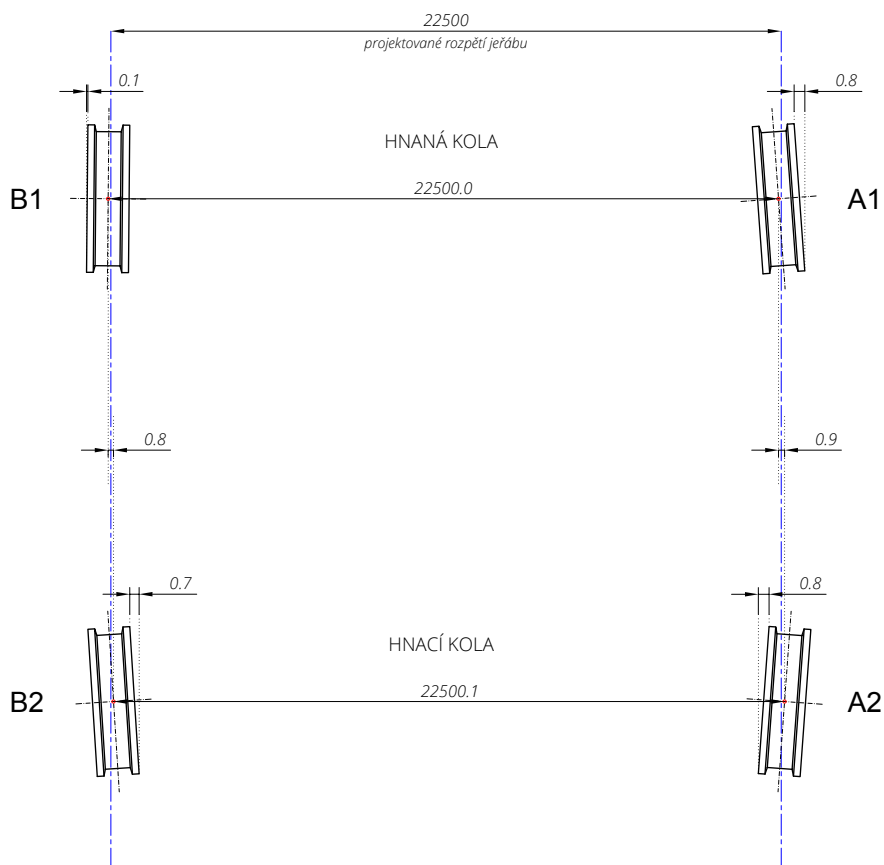
VODOROVNÝ ODKLON, SOUOSOST A ROZPĚTÍ KOL (ZOBRAZENÍ V PŮDORYSU)

Vyhodnocení naměřených hodnot			
Parametr	Požadavek normy	Provozní tolerance	Naměřená hodnota
Rozpětí mezi hnacími koly	22496.6 – 22503.4 mm		22500.1 mm
Rozpětí mezi hnanými koly	22496.6 – 22503.4 mm		22500.0 mm
Úchylka sousosti mezi koly A1 – A2	3 mm		0.9 mm
Úchylka sousosti mezi koly B1 – B2	3 mm		0.8 mm
Vodorovný odklon kola A1	0.8 mm		0.8 mm
Vodorovný odklon kola B1	0.8 mm		0.1 mm
Vodorovný odklon kola A2	0.8 mm		0.8 mm
Vodorovný odklon kola B2	0.8 mm		0.7 mm
Svislý odklon kola A1	1.0 mm		0.4 mm
Svislý odklon kola B1	1.0 mm		0.3 mm
Svislý odklon kola A2	1.0 mm		0.8 mm
Svislý odklon kola B2	1.0 mm		0.9 mm
